ANEJO I DESIGNACIÓN DE MASAS DE AGUA ARTIFICIALES Y MUY MODIFICADAS

PLAN HIDROLÓGICO DE LA DEMARCACIÓN HIDROGRÁFICA DEL MIÑO-SIL

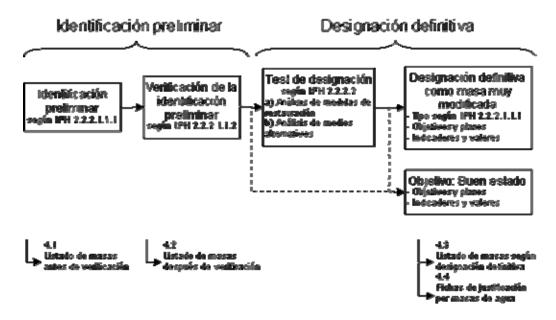
Figura 1: Esquema del Proceso de designación de masas de agua muy modificadas

Como ya se ha señalado, el proceso de designación de masas de agua muy modificadas se desarrolla en varias fases. El siguiente esquema presenta gráficamente las etapas del proceso.

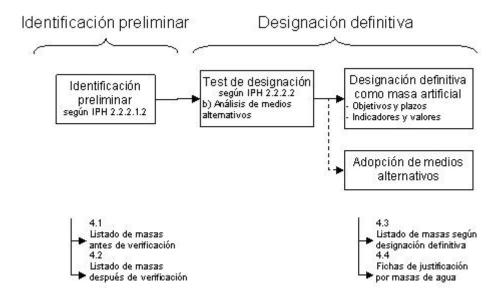
Figura 2: Esquema del Proceso de designación de masas de agua artificiales

El proceso de designación de las masas de agua artificiales se desarrolla de forma similar al de las masas de agua muy modificadas. El siguiente esquema presenta gráficamente las etapas del proceso.

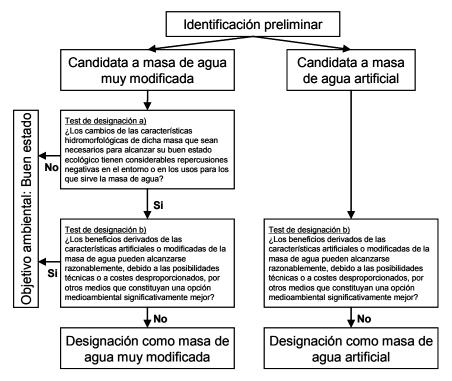
Figura 3: Esquema de de decisión para la designación definitiva de las masas de agua artificiales o muy modificadas

La siguiente figura presenta el esquema de decisión seguido en la designación definitiva de las masas de agua artificiales o muy modificadas.

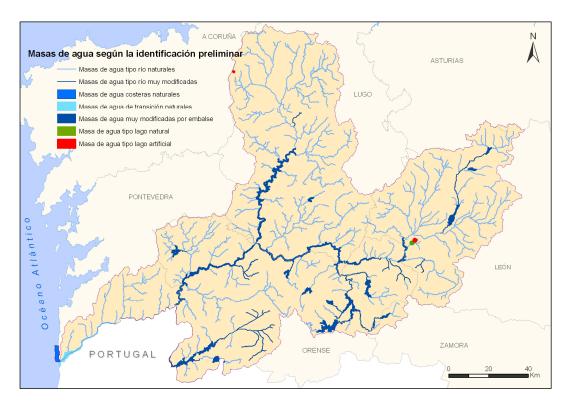
Figura 4: Mapa de masas de agua artificiales y muy modificadas según la identificación preliminar

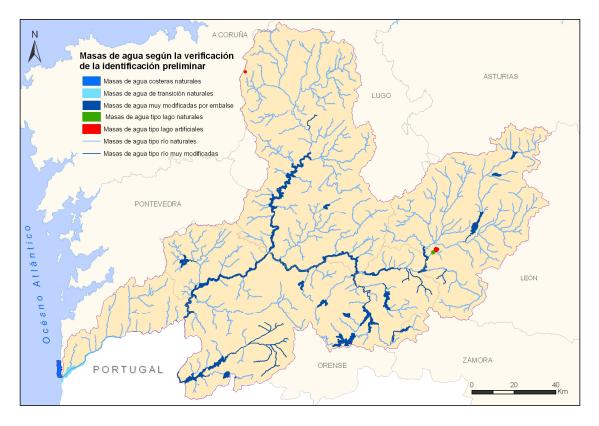
Figura 5: Mapa de masas de agua artificiales y muy modificadas después de la verificación identificación preliminar

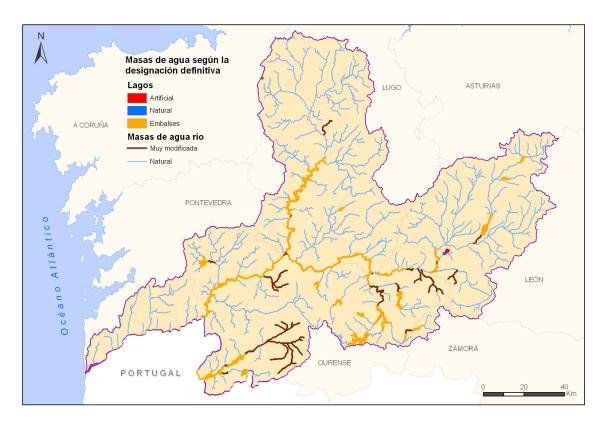
La Figura 6 y la Tabla 10 muestran las masas de agua según la designación definitiva, diferenciando entre artificiales, muy modificadas y naturales.

Figura 6: Mapa de masas de agua artificiales y muy modificadas después de la designación definitiva

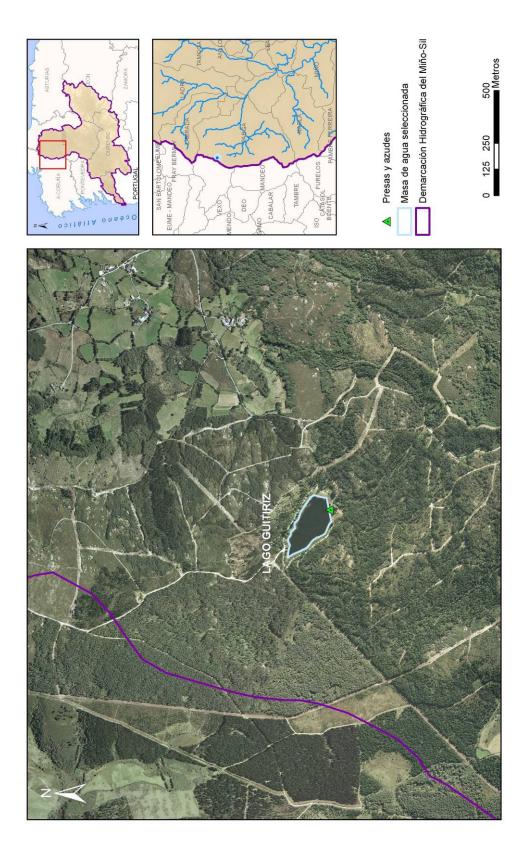
Figura 7: Masa artificial ES386MAL000010 Lago Guitiriz o San Xoan

Valoraciones del potencial ecológico de los lagos artificiales, según el fitoplancton, el EQR normalizados para el elemento de calidad biológica considerado es el de los muestreos de verano de 2008 es de 1,13

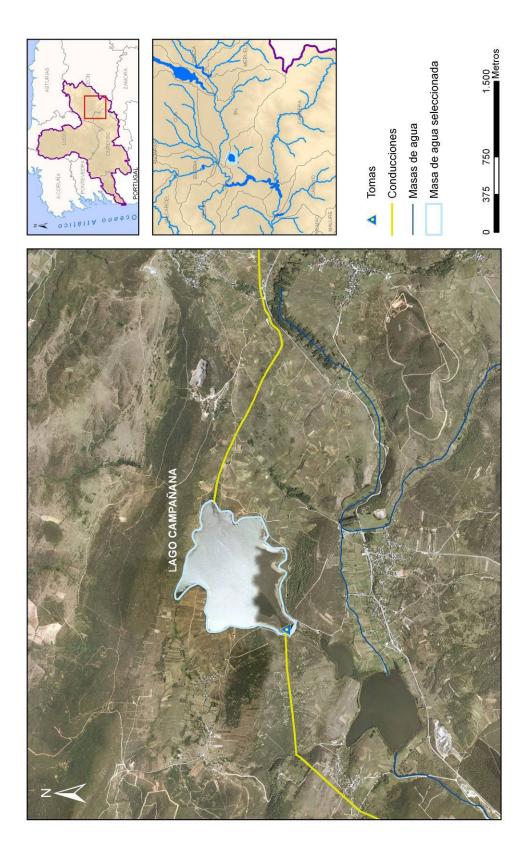
Figura 8: Masa artificial ES432MAL000020 Lago de Campañana

Valoraciones del potencial ecológico de los lagos artificiales, según el fitoplancton, el EQR normalizados para el elemento de calidad biológica considerado es el de los muestreos de verano de 2008 es de 1,02

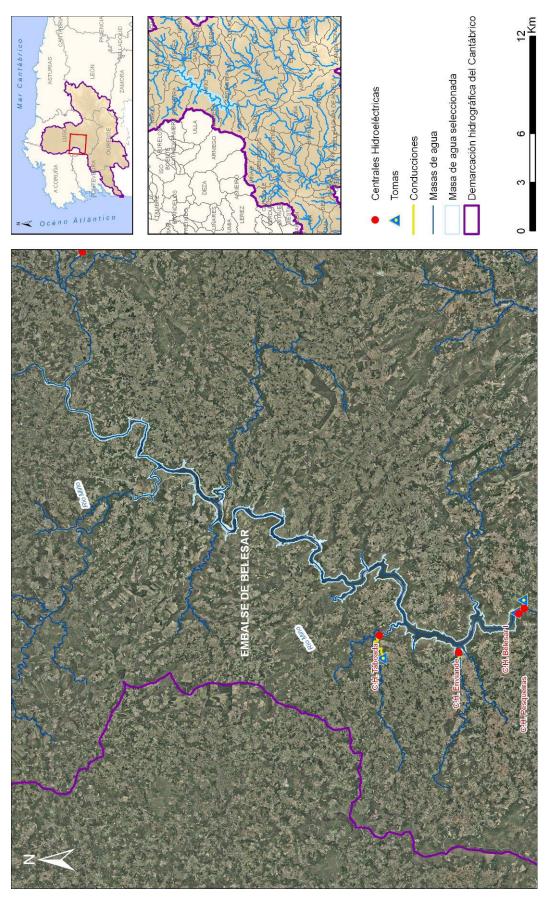
Figura 9: Masa muy modificada ES403MAR000450 Embalse de Belesar

Obteniéndose buenas condiciones: Agua transparente; sin anomalías en la temperatura y mineralización. Hipolimnión oxigenado aunque se detectan descensos en el metalimnion y fondo. Amonio bajo.

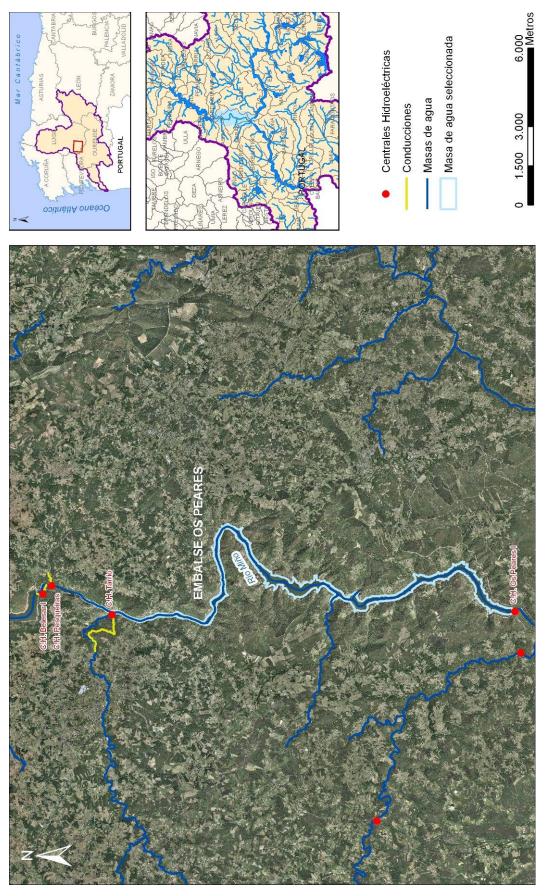
Figura 10: Masa muy modificada ES408MAR000480 Embalse Os Peares

Obteniéndose buenas condiciones: Agua moderadamente transparente; sin anomalías en la temperatura y mineralización. Hipolimnion oxigenado. Amonio bajo.

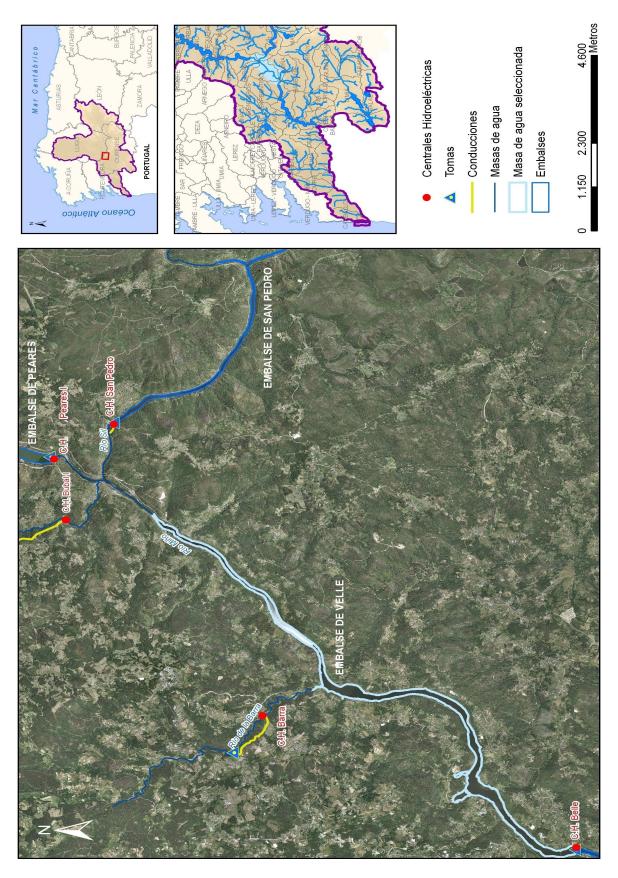
Figura 11: Masa muy modificada ES410MAR001790 Embalse de Velle

Obteniéndose buenas condiciones: Aguas algo turbias. Estratificación térmica débil. Buena oxigenación en todo el embalse. Amonio bajo.

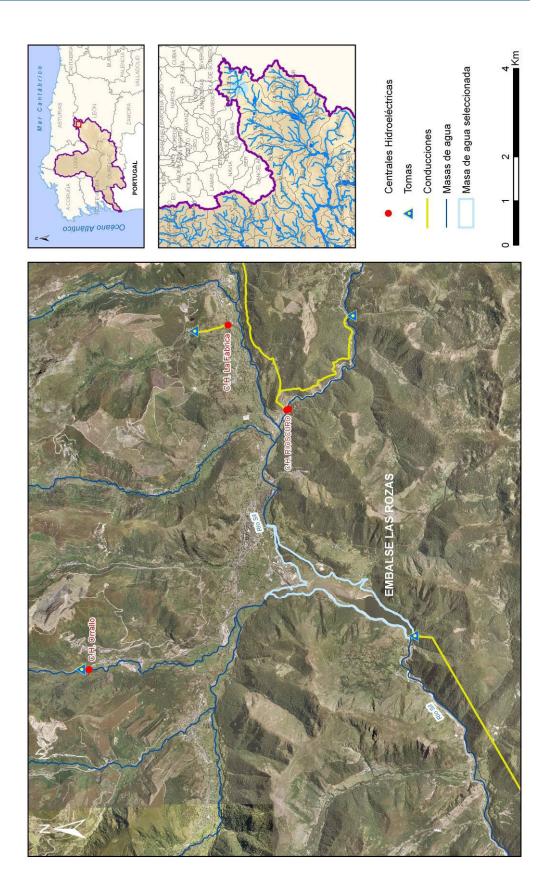
Figura 12: Masa muy modificada ES413MAR000550 Embalse de las Rozas

Obteniéndose buenas condiciones: Aguas turbias. Embalse mezclado por la baja reserva existente; buena oxigenación.

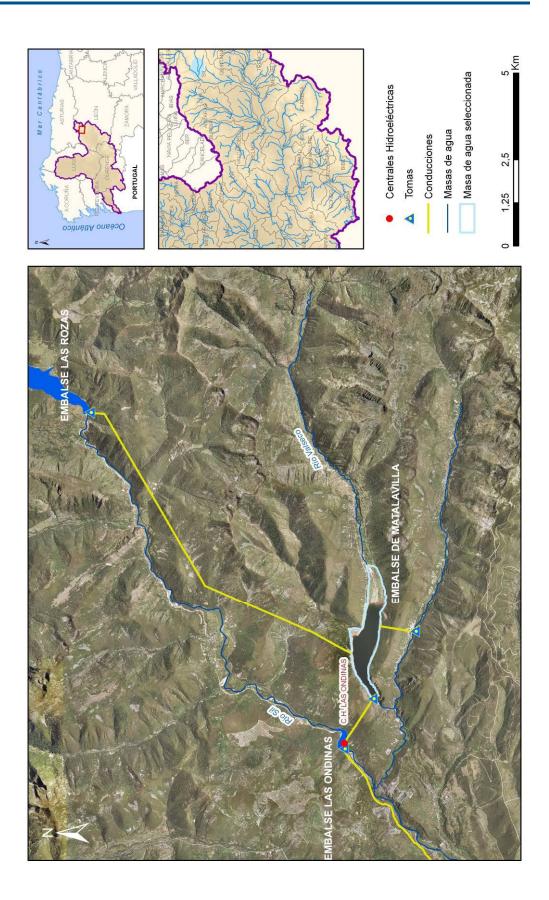
Figura 13: Masa muy modificada ES414MAR000600 Embalse de Matalavilla

Obteniéndose condiciones moderadas (indicios de cierta tensión) Aguas algo turbias, embalse estratificado, hipolimnion anóxico. Concentraciones moderado-altas de amonio en el hipolimnion anóxico

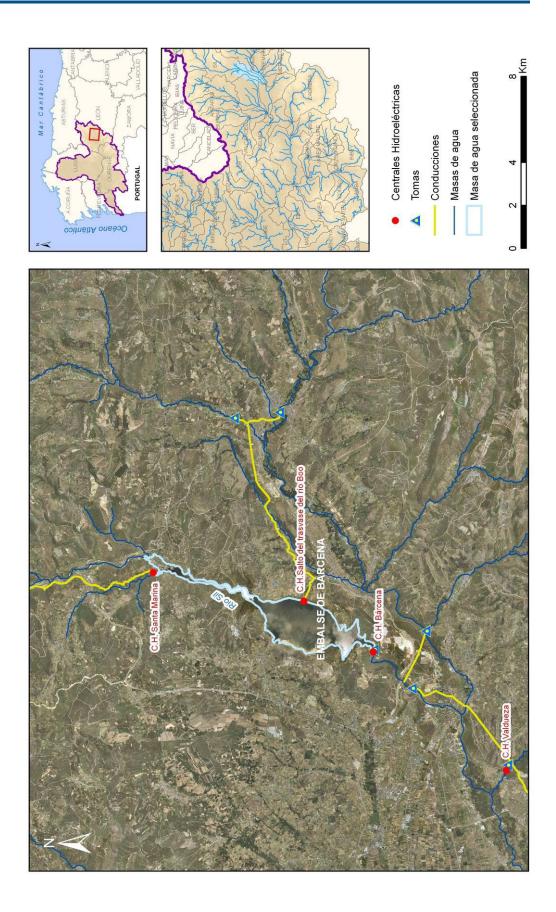
Figura 14: Masa muy modificada ES414MAR000650 Embalse del Bárcena

Obteniéndose buenas condiciones: Aguas transparentes, sin anomalías en la temperatura y conductividad. Condiciones de oxigenación buenas; anoxia en hipolimnion (muy reducido al final del verano)

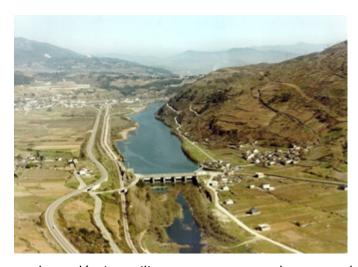
El embalse de Santiago es generado por una presa de gravedad de 20,5 metros de altura construida en el año 1968.

Con una cuenca hidrográfica de 4.343 km2 y una aportación media anual de 2.860 hm³, ocupa una superficie máxima de 53 ha, alcanzando una capacidad máxima de 1,73 hm³.

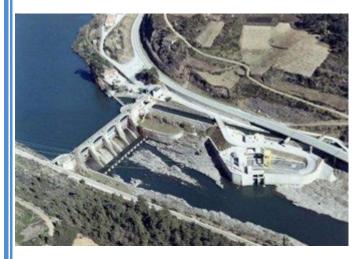
El embalse de San Martín es generado por una presa de gravedad de 25 metros de altura construida en el año 1956.

Con una cuenca hidrográfica de 4.739 km2 y una aportación media anual de 2.950 hm³, ocupa una superficie máxima de 167 ha, alcanzando una capacidad máxima de 9,6 hm³.

El uso del embalse es hidroeléctrico explotada por Iberdrola.

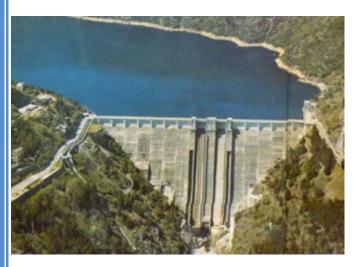
El embalse de Bao es generado por una presa de gravedad de 107 metros de altura construida en el año 1960.

Con una cuenca hidrográfica de 727 km² y una aportación media anual de 814 hm³, ocupa una superficie máxima de 820 ha, alcanzando una capacidad máxima de 238 hm³.

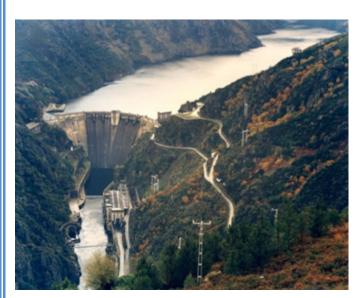
El embalse de San Esteban perteneciente al LIC de Ancares-Courel es generado por una presa de arco gravedad de 115 metros de altura construida en el año 1955.

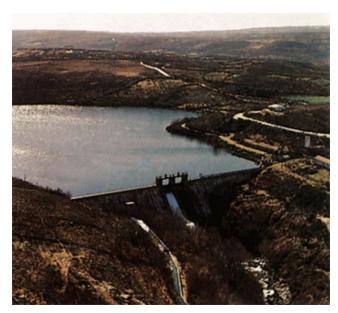
El embalse de Leboreiro-Mao es generado por una presa de de gravedad de 27 metros de altura construida en el año 1949.

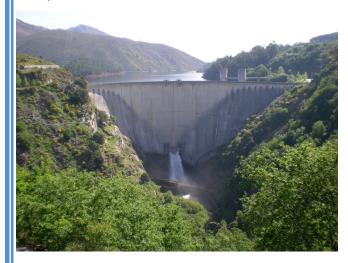
El embalse de Lindoso se encuentra en el Parque Natural Baixa Limia-Serra do Xurés, y en la Zepa Baixa Limia-Serra do Xurés.

Este embalse es generado por una presa construida en el año 1968, constituye el centro productor hidroeléctrico más potente de Portugal, la presa está situada en el río Lima, al Norte de Portugal, a escasos kilómetros de la frontera con España.

Aprovecha el tramo internacional de aquel río y gran parte de su embalse se extiende por tierras de España concretamente en Ourense.
